## WAT U MOET WETEN OVER ISOLERENDE BEGLAZING

## ➤ Soorten isolerende beglazing

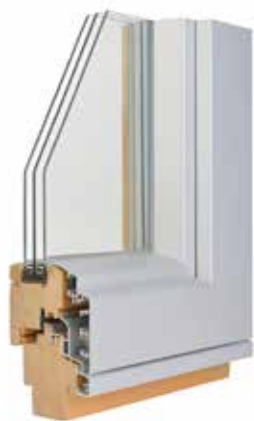
### 3. Hoog-Rendements drievoudig isolatieglas

Drievoudig isolatieglas, ook wel "Triple beglazing" genoemd, heeft een betere isolerende werking dan Hoog-Rendements isolerend dubbelglas en heeft een tot wel 5x betere warmte- isolatie dan gewoon isolerend dubbelglas.

Het bestaat uit drie glasbladen die door twee afstandhouders van elkaar worden gehouden.

Op twee glasbladen is aan de spouwzijde van het glas een heel dunne warmte reflecterende coating aangebracht en beide spouwen zijn gevuld met speciaal gas. De gebruikte gassoorten zijn (meestal) argon of krypton.
